**PROGRAM PRAC KONSERWATORSKICH DLA
SZAFY ORGANOWEJ W KOŚCIELE P.W.
NAJŚWIĘTRZEGO SERCA PANA JEZUSA W
KOSZĘCINIE.**

OPR. MGR BOŻENA HALSKA
Koszęcin 2023

1. KARTA TYTUŁOWA

4. PROGRAM PRAC KONSERWATORSKICH

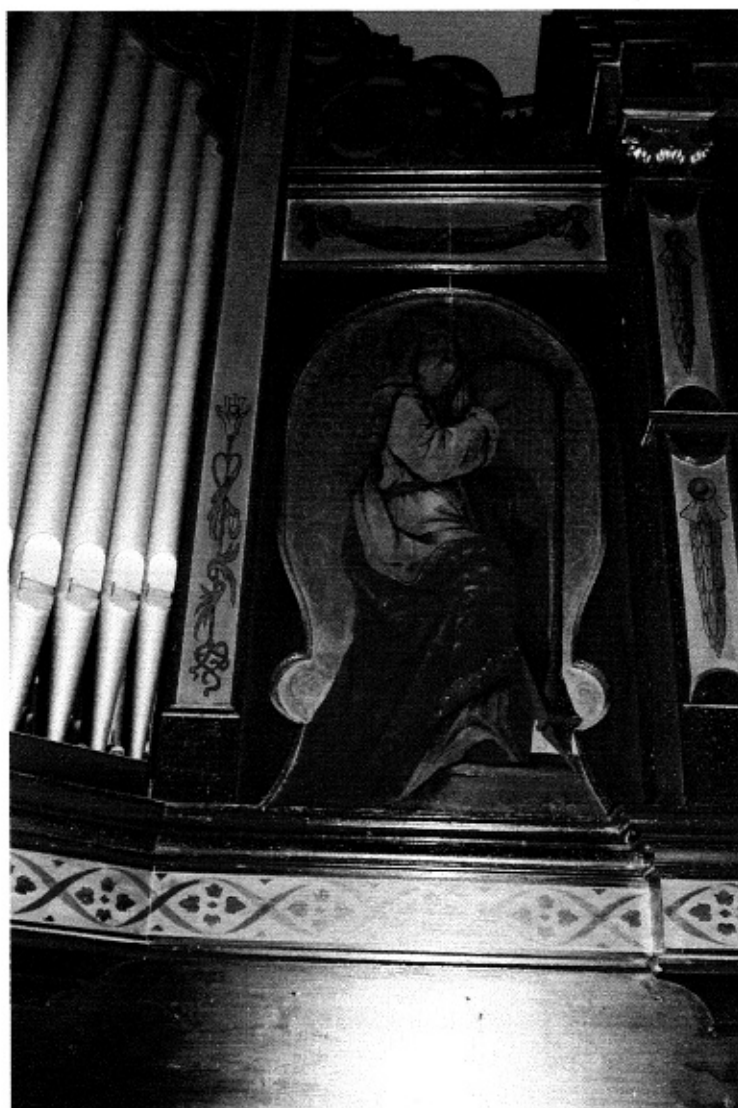
FOTOGRAFIA NR 2

Król Dawid przedstawiony w pozycji półstojącej z prawą nogą wspierającą się na szerokim stopniu. Postać gra na hafie. Lewą ręką trzyma instrument prawą, podniesioną uderza w struny. Król przedstawiony w obszernych szatach w kolorze białym (szata oraz czerwonym (płaszcz) z bogatą złotą ornamentyką. Postać przedstawiona z długimi, siwymi włosami oraz długą siwą brodą, w koronie na głowie. Wokół głowy prosty nimb. Tło obrazu złote.

Płycina z przedstawieniem Króla Dawida

Stan przed konserwacją

10. Punktowanie i rekonstrukcja odsłoniętej bądź zastanej na ornamentach, uszakach i płycinach z przedstawieniami Świętych i aniołów warstwy malarskiej przy użyciu farb olejno-żywicznych.
11. Konserwacja i rekonstrukcja złocień w technice olejnej – na mikstion szlakmetalem i zabezpieczenie złocień szelakiem.
12. Wykonanie albo uzupełnienie delikatnego mazerunku na strukturach drewnianych szafy organowej.
13. Werniksowanie całości obiektu.

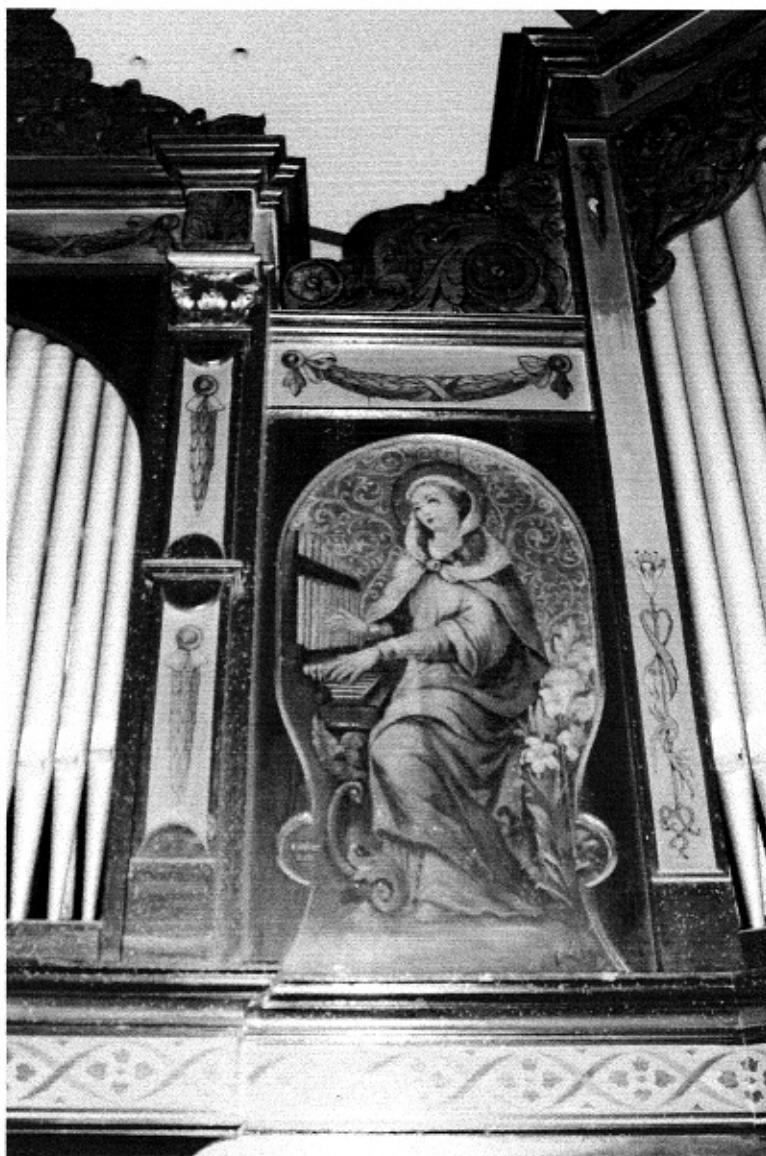
FOTOGRAFIA NR 3

Przedstawiona w półprofilu, ubrana w długą jasną suknię w odcieniach błękitu i seledynu z rękawami w kolorze jasnej czerwieni. Spod szat wystaje but Świętej. Włosy przysłonięte białą chustą, wokół głowy. Z prawej strony kompozycji znajdują się rosnące lilie (symbol czystości). U dołu kompozycji trawa z zaznaczonymi elementami drobnej roślinności. Tło obrazu złote, co w ikonografii chrześcijańskiej nawiązuje do świętości.

Płycina z przedstawieniem Św. Cecylii

Stan przed konserwacją

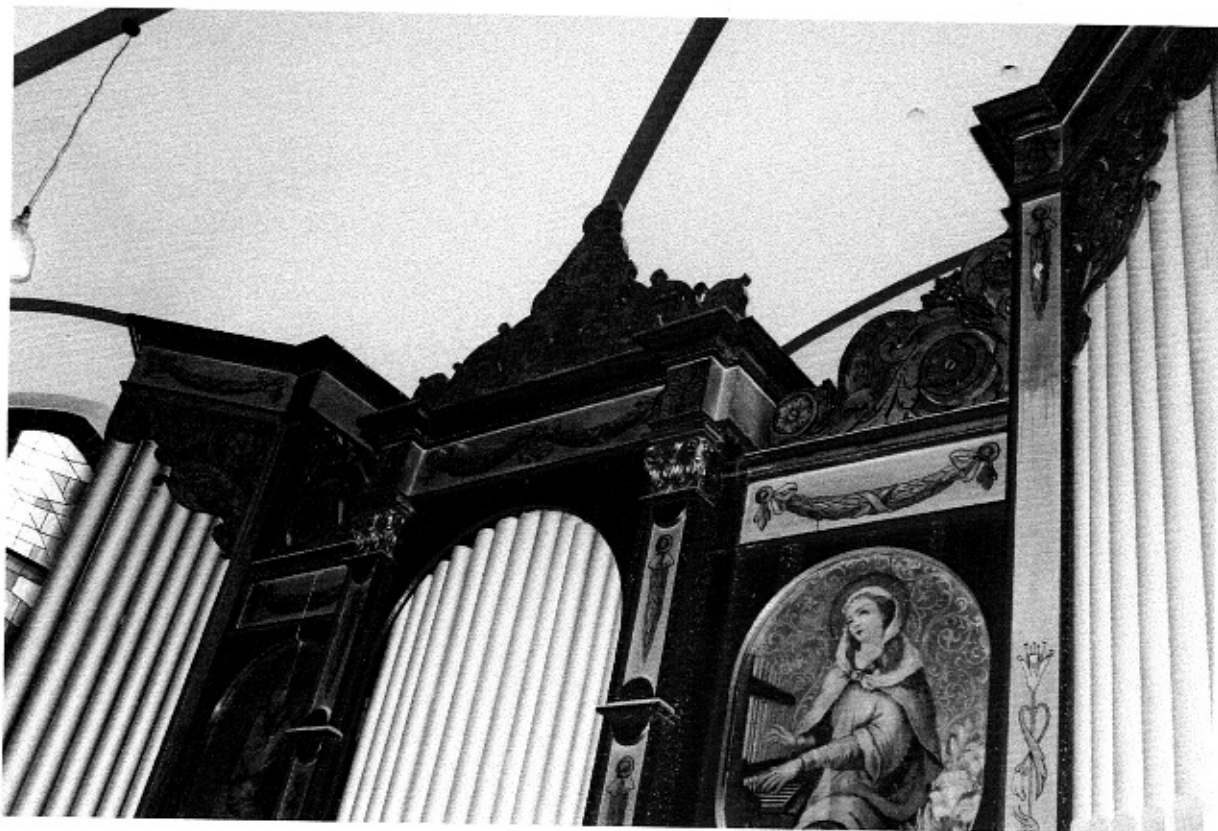
FOTOGRAFIA NR 4

Organy posiadają zwieńczenie także w stylistyce i technice wykonania uszaków z polichromowaną dekoracją nawiązującą do wici akantu. Elementem zwieńczenia są także płaskie dekoracje (forma wyciętych z deski konturów) w postaci pełnopostaciowych przedstawień aniołów, umieszczonych na prostych postumentach o formie architektonicznej z wolutami symetrycznie po obu stronach. anioły oburącz trzymają białe szarfy z inskrypcjami.

Zwieńczenie

Stan przed konserwacją

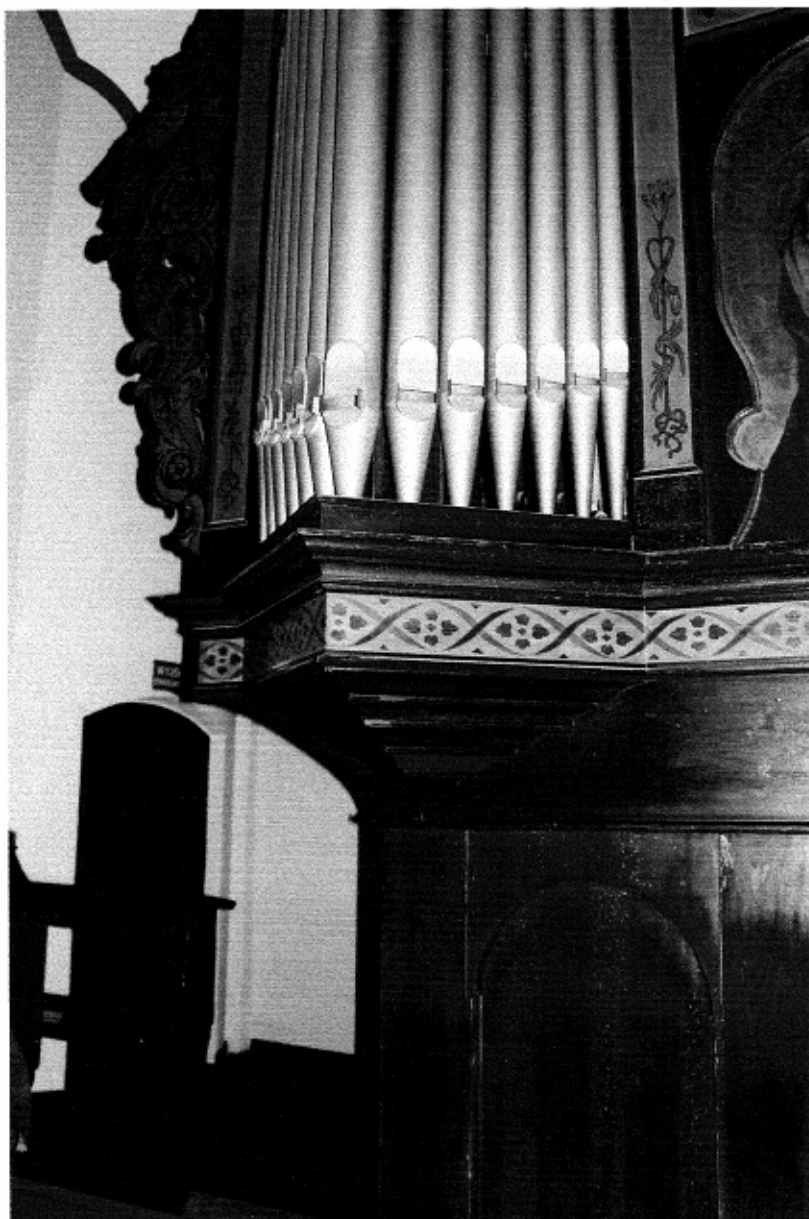
FOTOGRAFIA NR 5

Pole piszczałkowe

Stan przed konserwacją

- Demontaż wszystkich podzespołów instrumentu (piszczałek, traktury, systemu powietrznego, wiatrownic i konstrukcji) oraz ich zabezpieczenie
- Rekonstrukcja piszczałek prospektowych z 75% stopu cyny
- Rekonstrukcja piszczalników i grzebieni piszczałek prospektowych

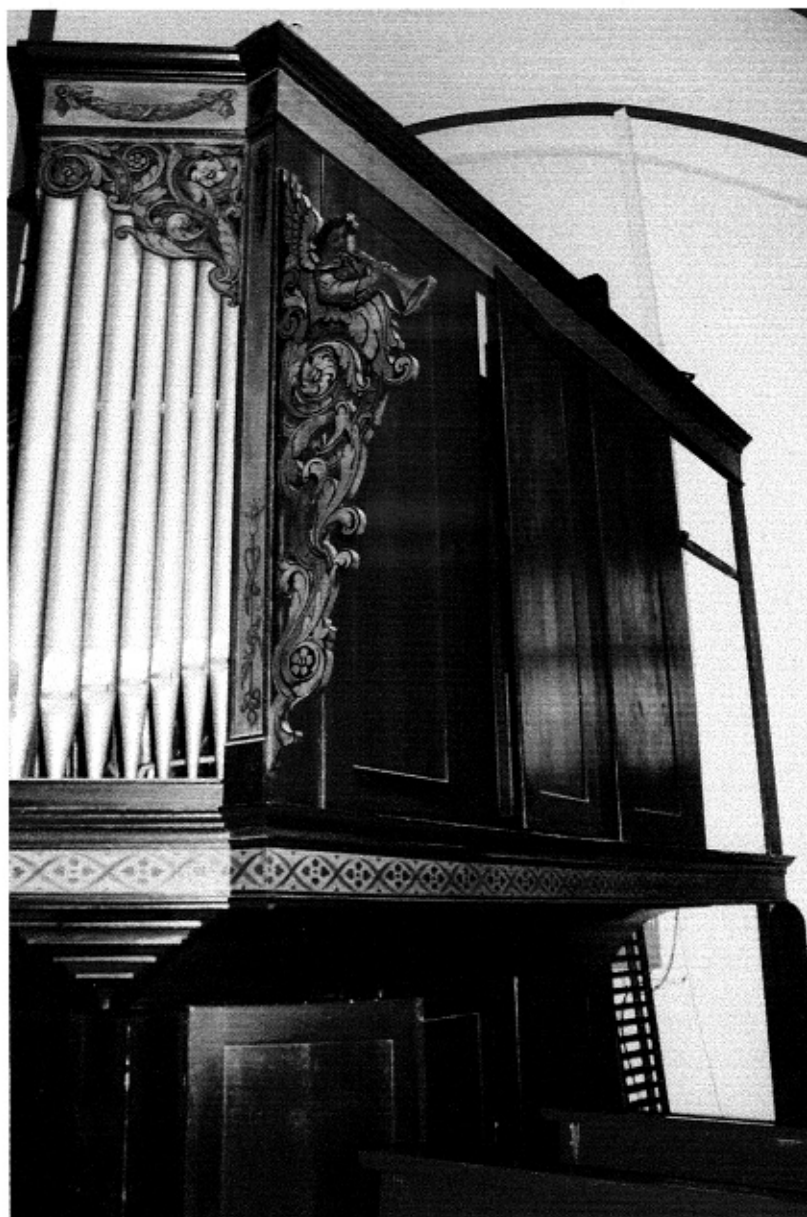
FOTOGRAFIA NR 6

Uszak oraz bok szafy organowej

Stan przed konserwacją

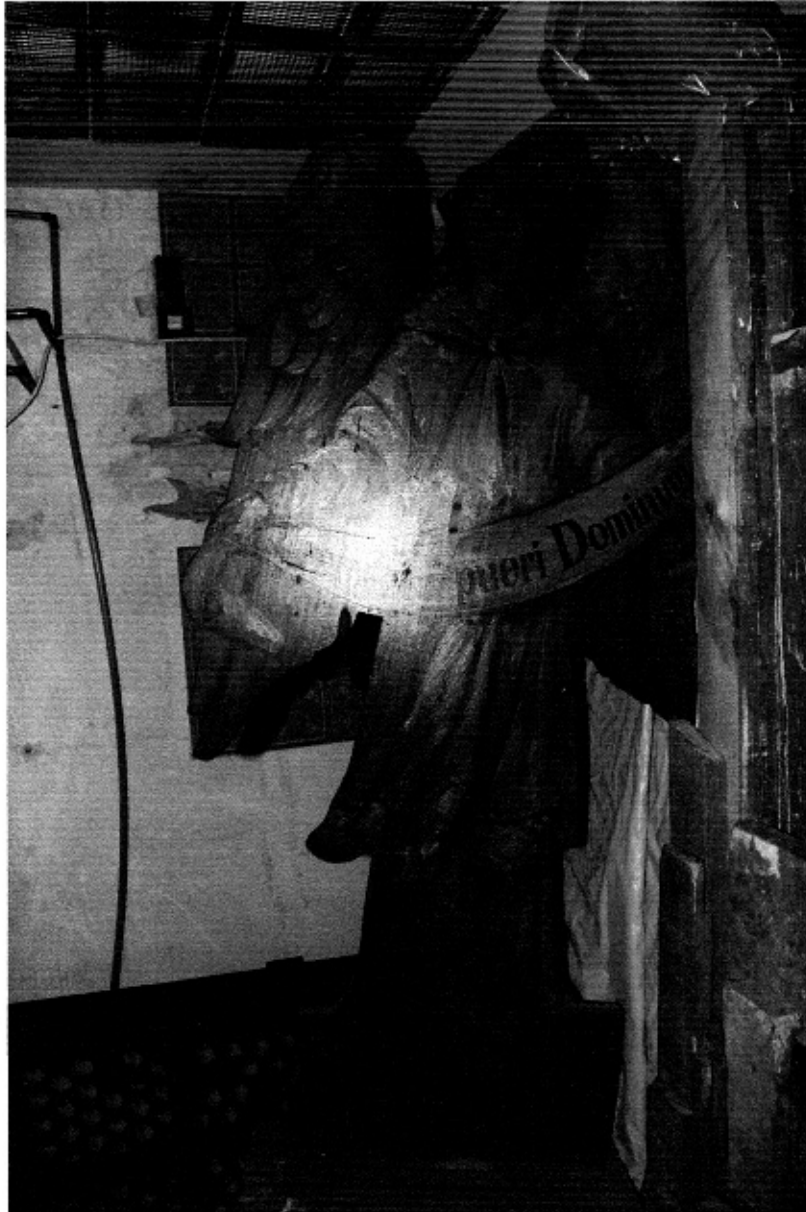
FOTOGRAFIA NR 7

Przedstawienia aniołów ze zwieńczenia szafy organowej przez wzgląd na bardzo zły stan zachowania zostały zdemontowane i złożone w pomieszczeniach gospodarczych probostwa.

Aniołze zwieńczenia zdemontowany z powodu złego stanu
zachowania

Stan przed konserwacją
Wyk mgr Bożena Halska

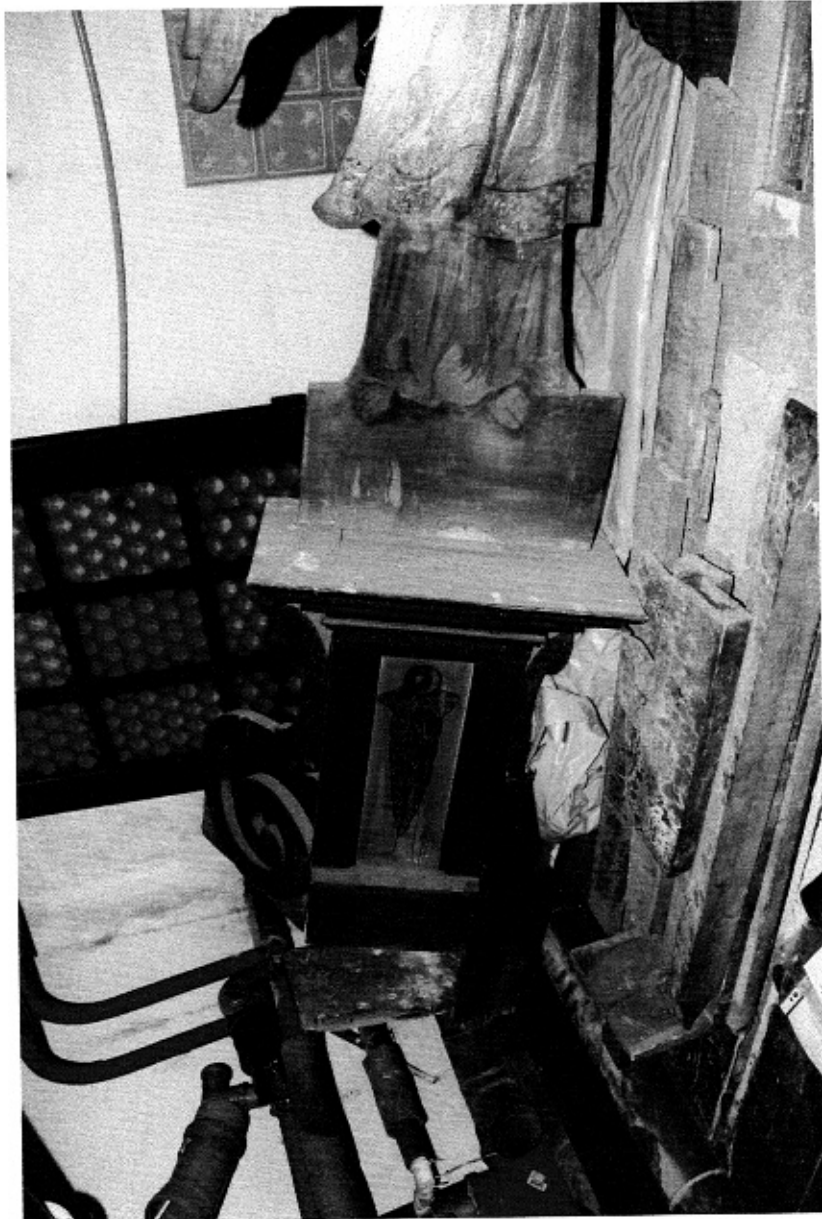
FOTOGRAFIA NR 8

Anioł ze zwieńczenia zdemontowany z powodu złego stanu
zachowania, detal , podstawa z wolutami

Stan przed konserwacją

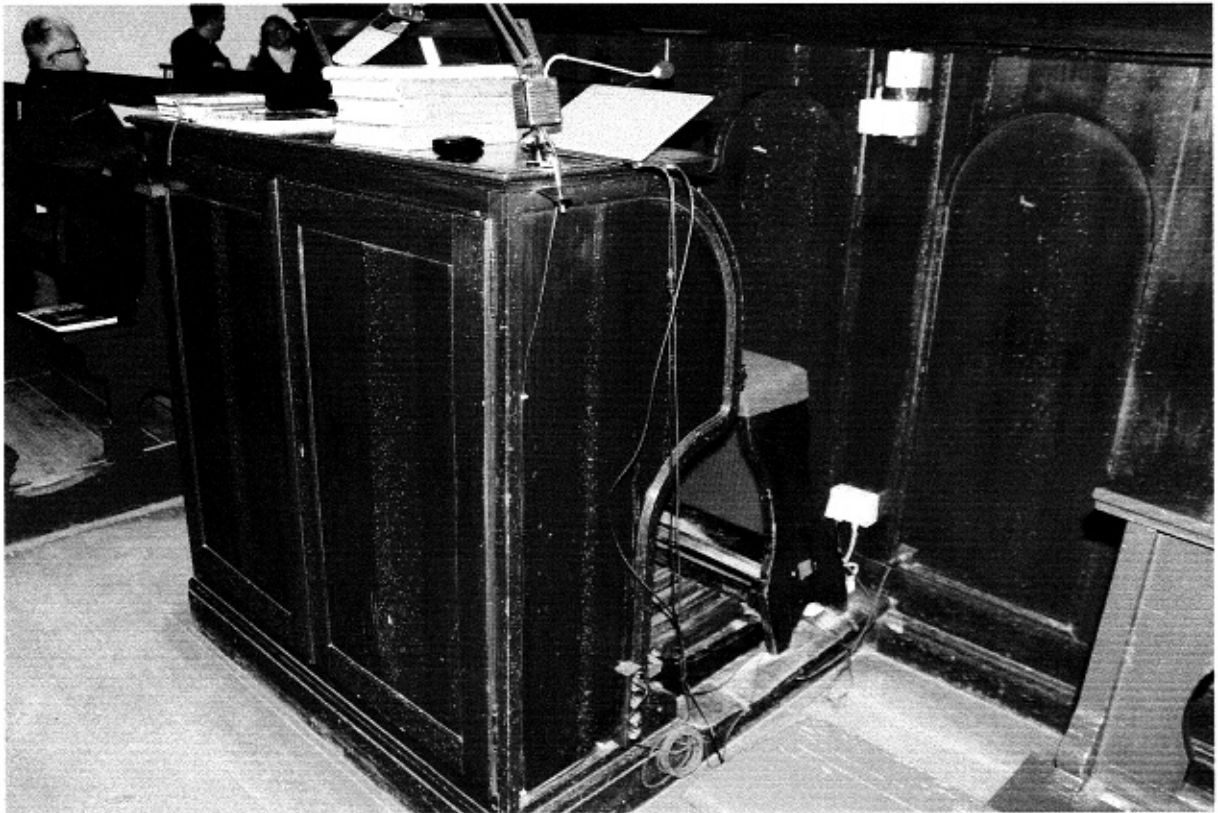
FOTOGRAFIA NR 9

Stół do gry

Stan przed konserwacją
